Tumor marrom e suas dicas diagnósticas - Um relato de caso

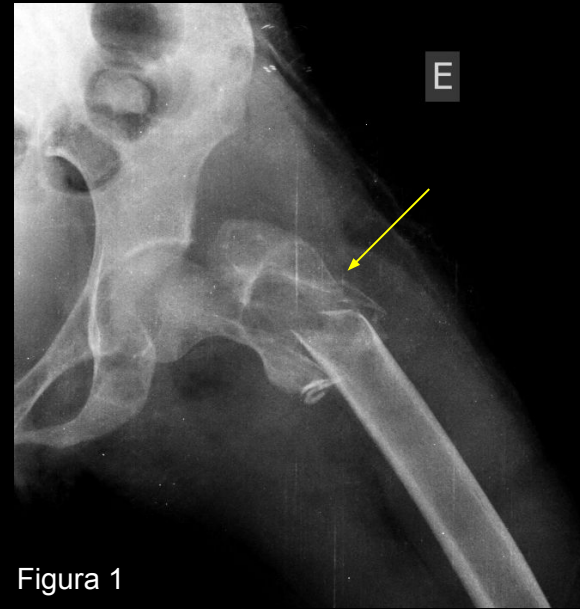
Figura 1

Radiografia do quadril esquerdo (figura 1) e das clavículas (figura 2): setas amarelas (→) mostrando fraturas patológicas no fêmur esquerdo proximal (Fig. 1) e terço médio da clavícula direita (Fig. 2), nas topografias de lesões líticas com características agressivas.

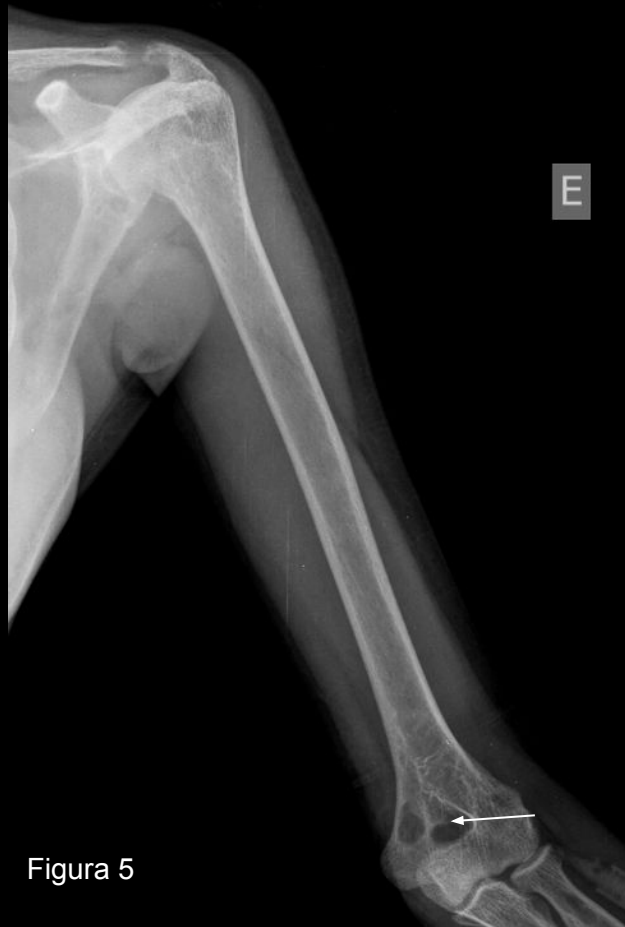
Figura 5

Radiografia do braço esquerdo (figura 5) e do crânio (figura 6): redução difusa da densidade óssea. Setas brancas (→) demonstrando lesão lítica mal definida no úmero distal esquerdo (Fig. 5) e lesões líticas na calota craniana e mandíbula, esta com caráter insuflativo (Fig. 6).

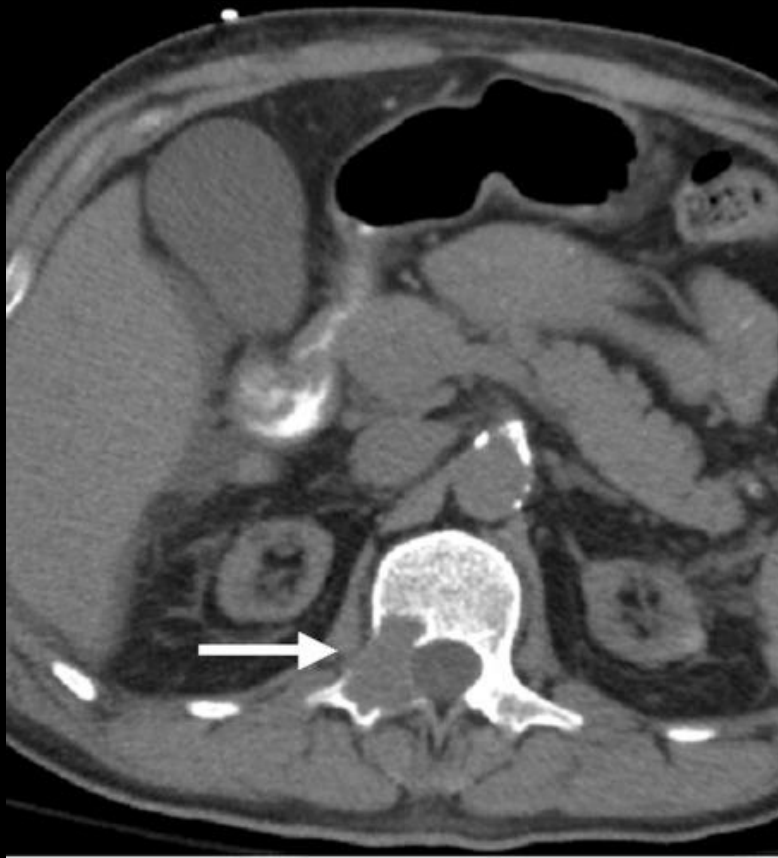
Figura 7

Tomografia de abdome (figura 7) e do crânio (figura 8): setas brancas (→) demonstrando lesão lítica no pedículo direito (Fig. 7) e na mandíbula à esquerda (Fig. 8),
