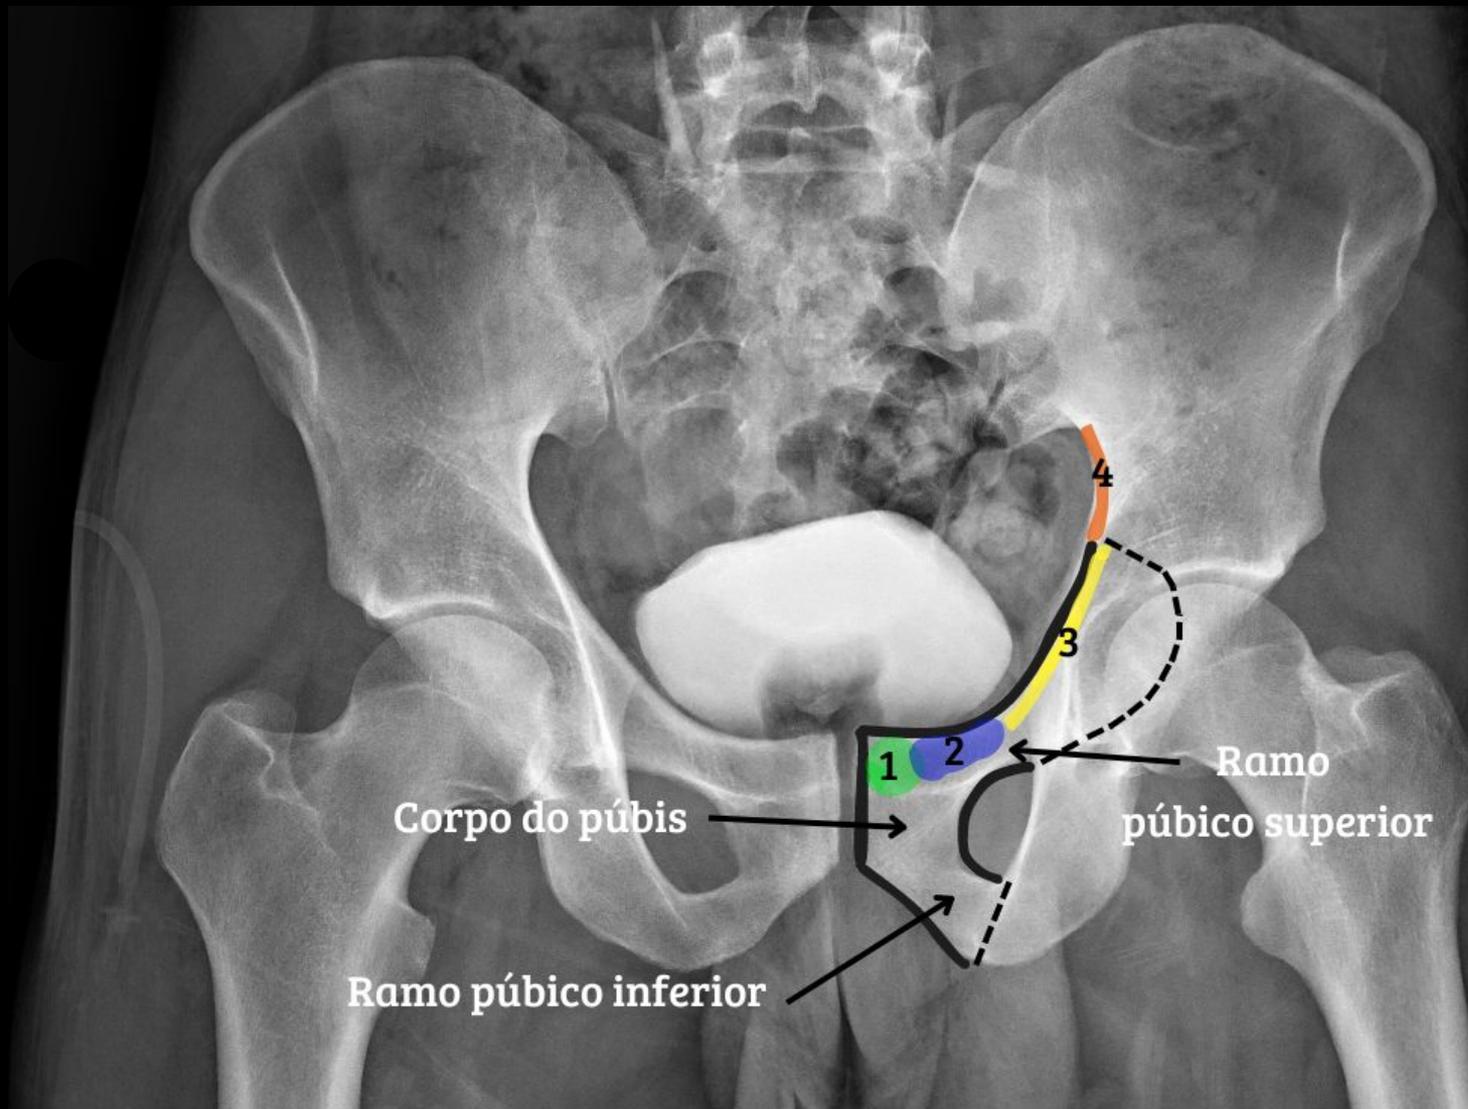
Radiografia anteroposterior da bacia demonstrando os marcos anatômicos ósseos do púbis: 1- Crista púbica; 2- Tubérculo púbico; 3- Linha pectínea; 4- Linha arqueada.

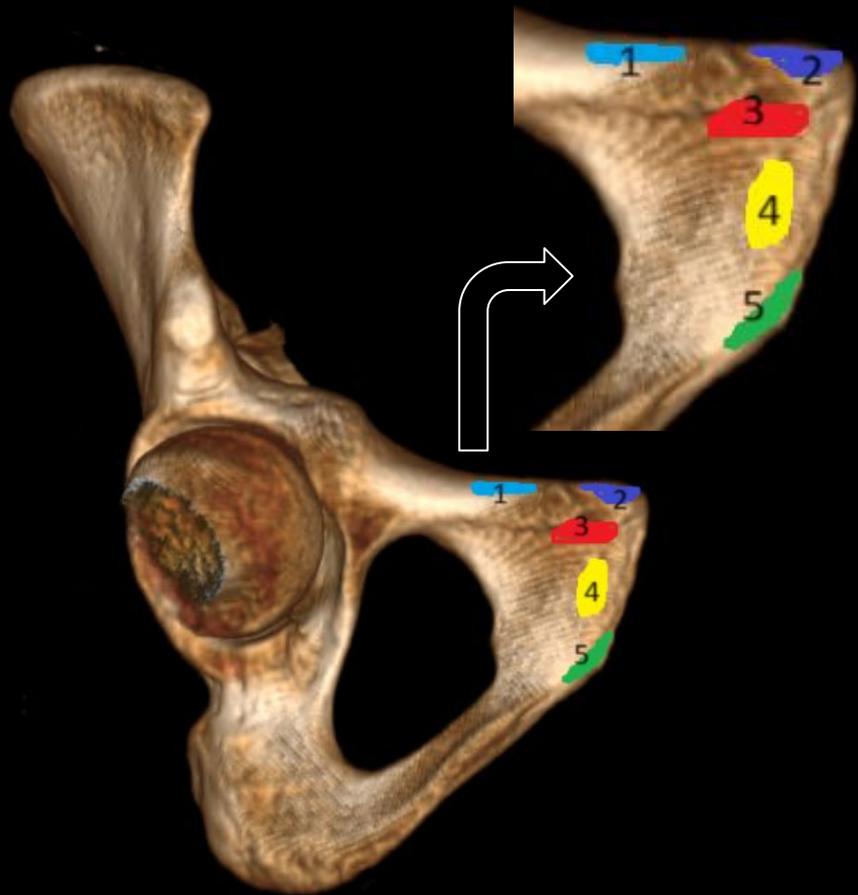
Representação esquemática das inserções tendíneas regionais na sínfise púbica em reconstrução 3D de tomografia: 1- Músculo pectíneo; 2- Músculo reto abdominal; 3- Músculo adutor longo; 4- Músculo adutor curto; 5- Músculo grácil.

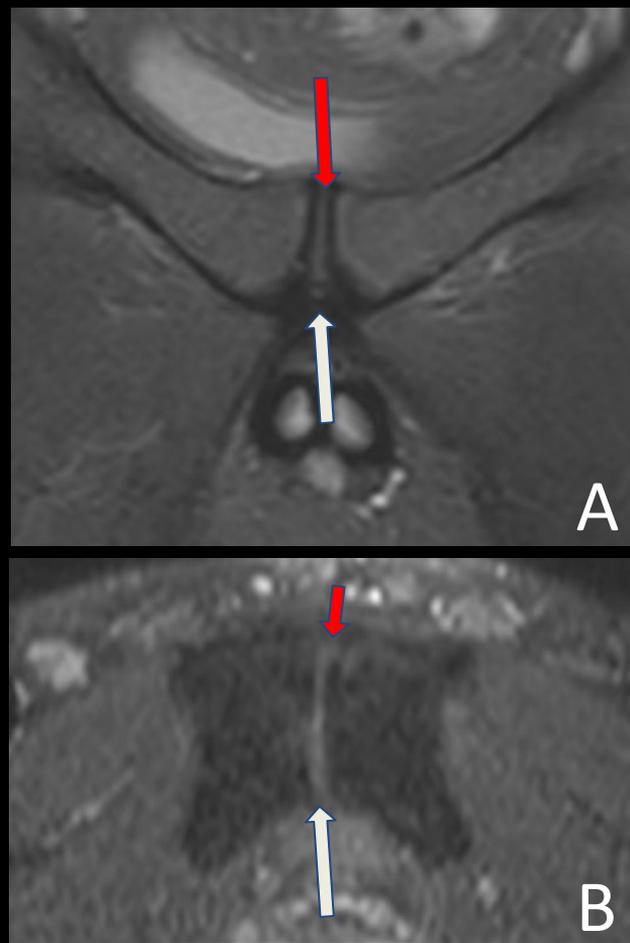
Imagens coronal (A) e axial (B) T2 FS evidenciando o ligamento púbico superior (setas vermelhas) e ligamento púbico inferior (setas brancas).

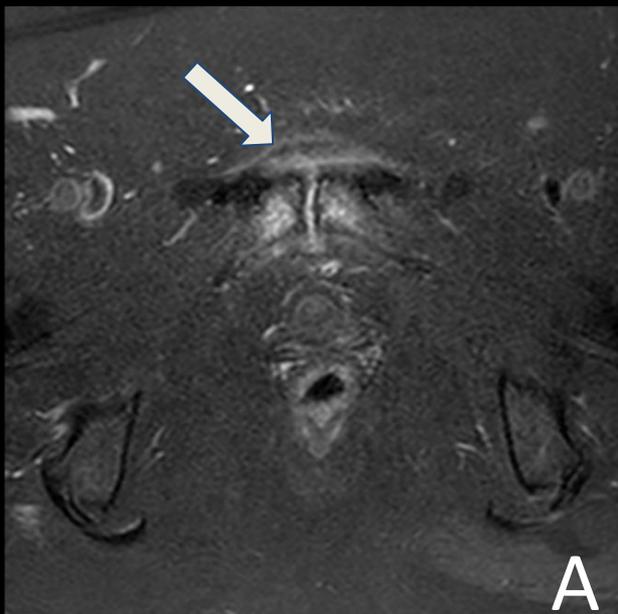
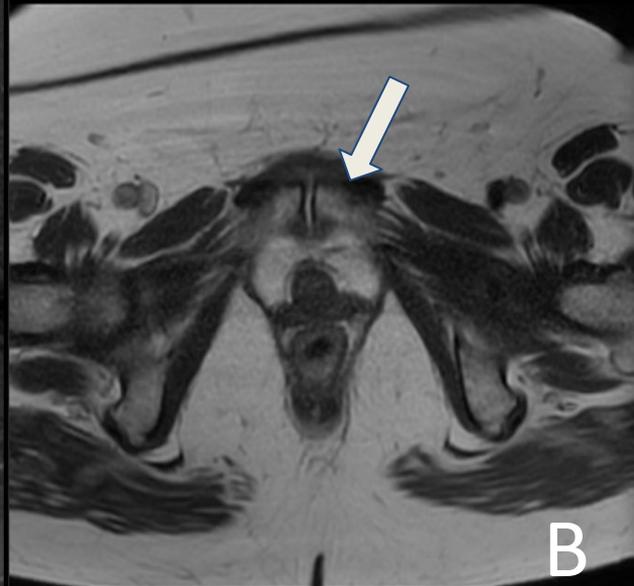
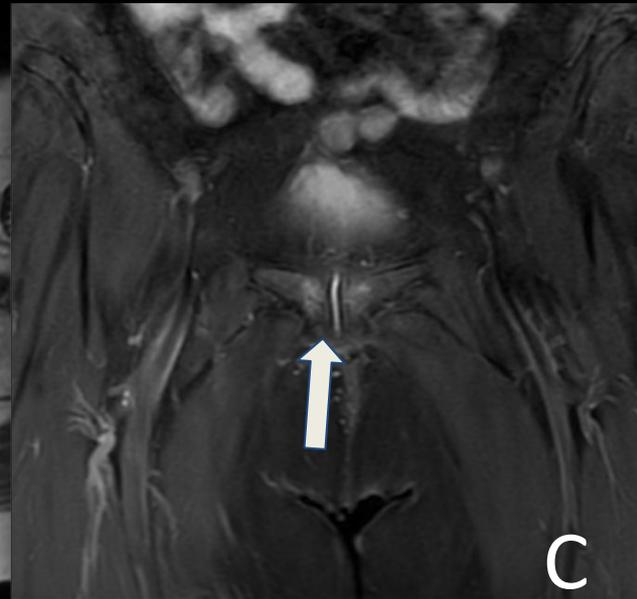
Osteíte púbica com focos de avulsão parcial na origem dos adutores e lesão parcial na aponeurose comum do reto abdominal. Imagens axiais (A e B) e coronal (C) ponderadas em T2 FS, T2 e T2 FS respectivamente, evidenciam alteração de sinal do tipo edema junto às superfícies articulares da sínfise púbica (setas).

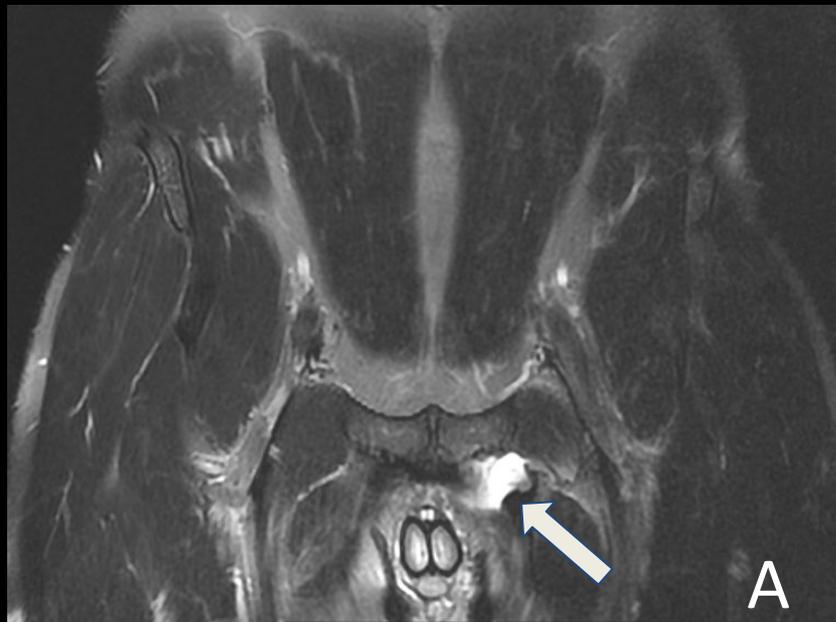
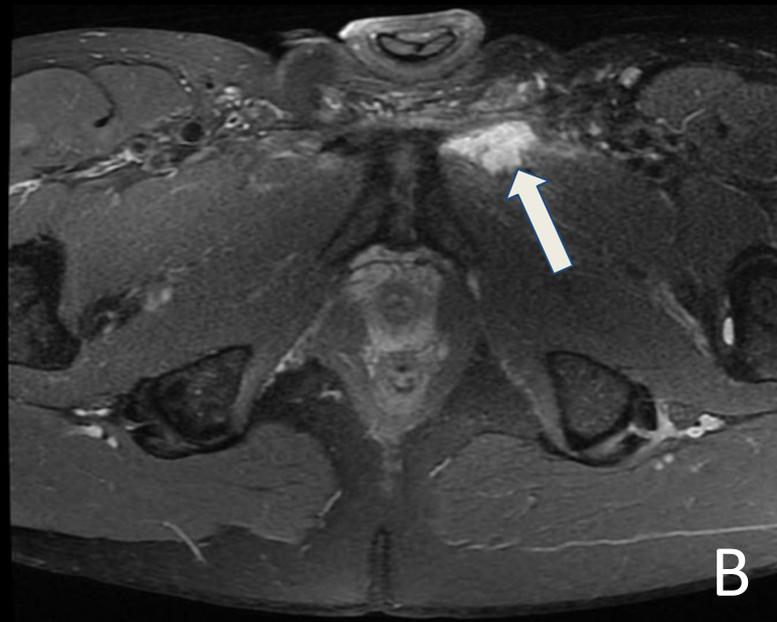
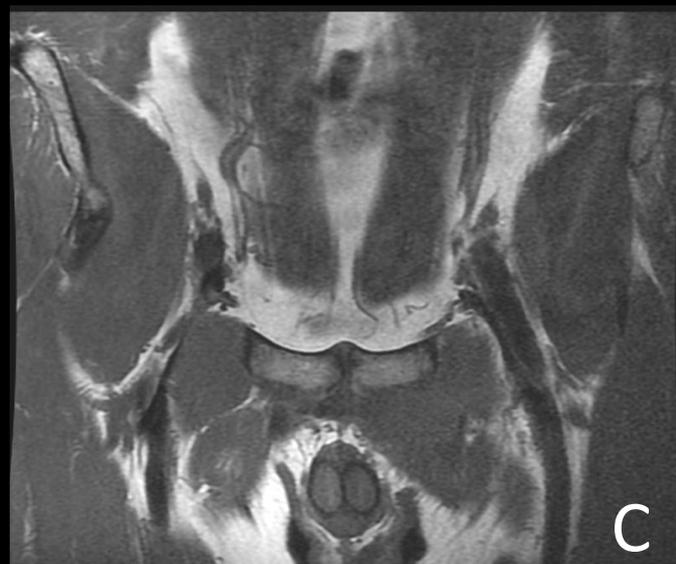
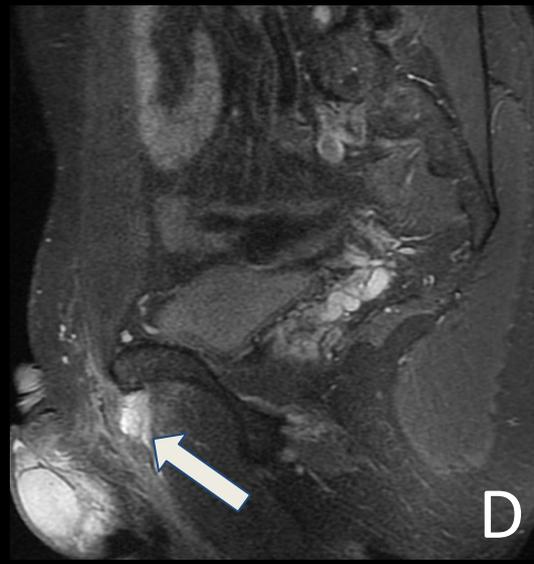
Rotura do músculo adutor longo esquerdo na sua inserção na sínfise púbica. Imagem coronal T2 (A), axial T2 FS (B), coronal T1 (C) e sagital T2 FS (D), evidenciam hematoma localizado no local de inserção do músculo adutor longo esquerdo na sínfise púbica (setas em A,B e D).

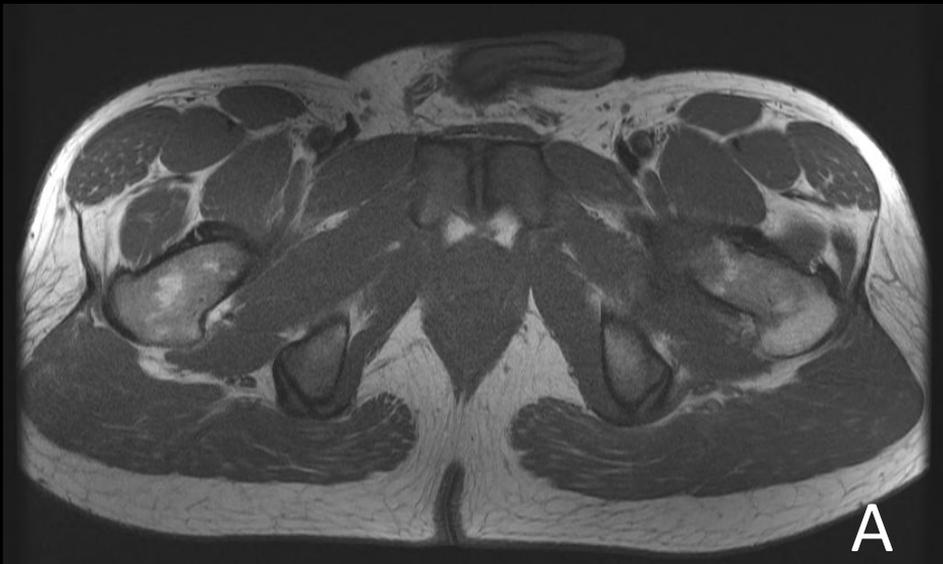
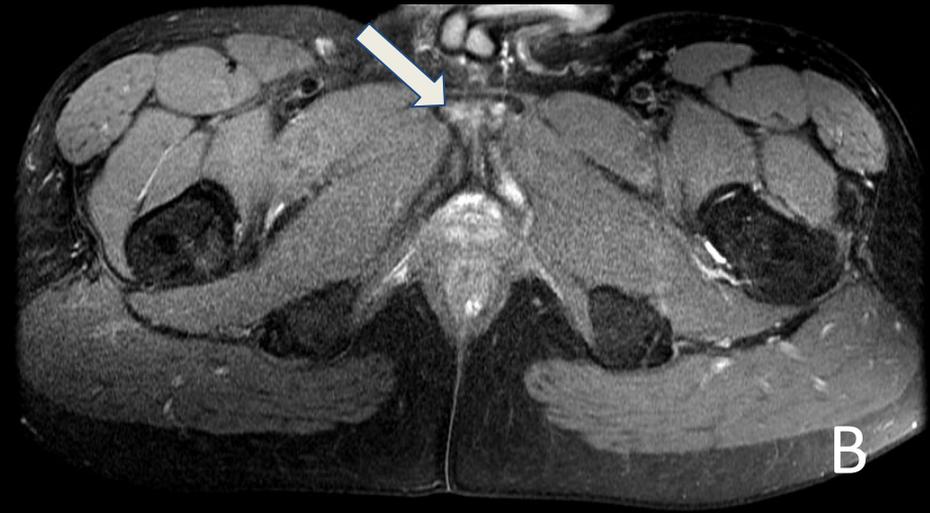
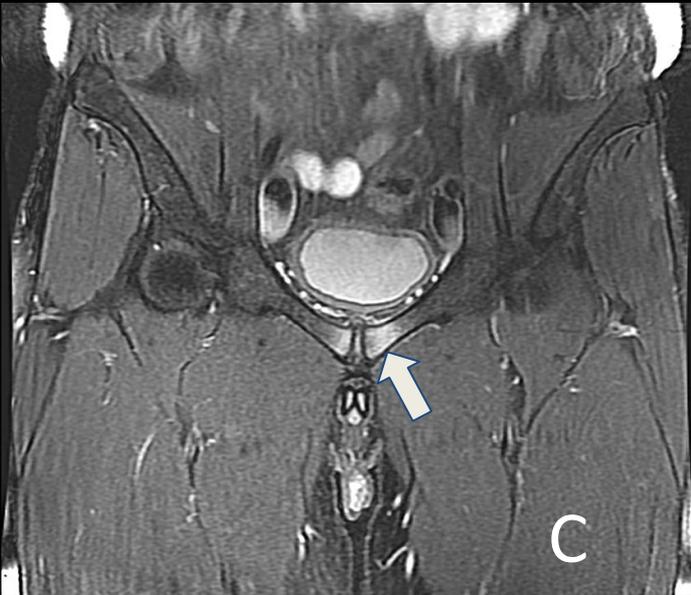
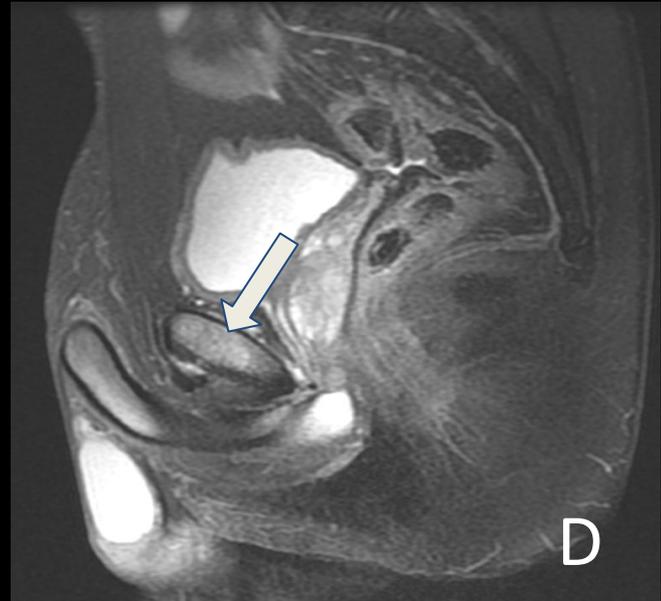
Osteíte púbica. Imagem axial T1 (A), axial T2 FS (B), coronal T2FS (C) e sagital T2 FS (D), evidenciam edema medular ósseo bilateral da sínfise púbica (setas). As inserções tendíneas apresentam sinal e morfologia preservada.
