Corpos estranhos comumente encontrados na prática diária em hospital terciário: ensaio iconográfico

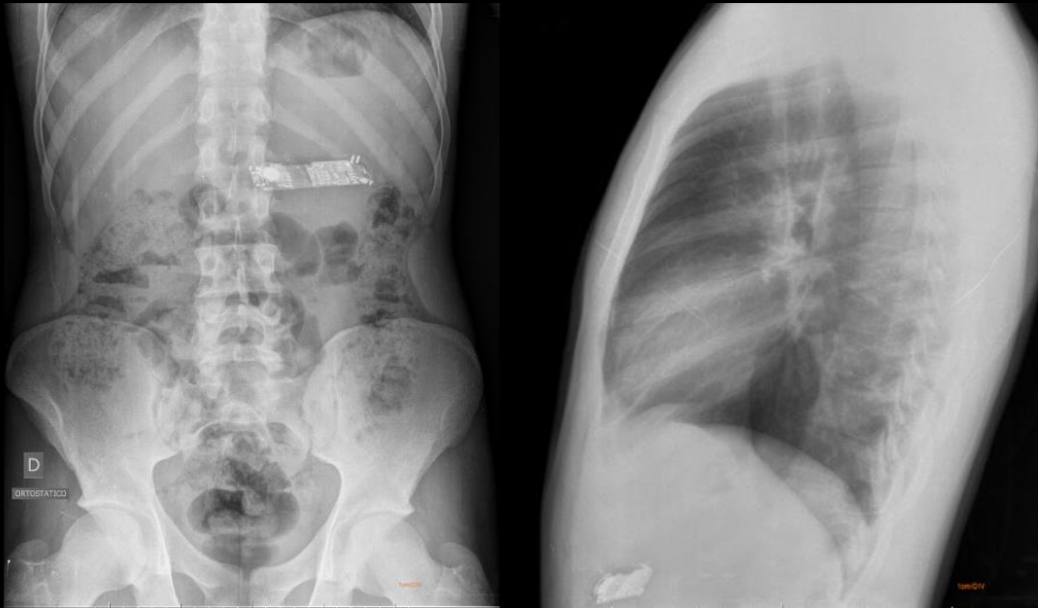
Figura 3. Paciente masculino, 27 anos, procura o pronto-atendimento por dor no andar superior do abdome após ingestão de celular na semana anterior. Radiografias padrões para abdome agudo evidenciam a placa do celular e seus componentes metálicos, como diagramas e slots de fixação, como objetos radiopacos na projeção gástrica. Devido à não progressão do aparelho pelo trato gastrointestinal, o paciente foi submetido a laparotomia para excisão.

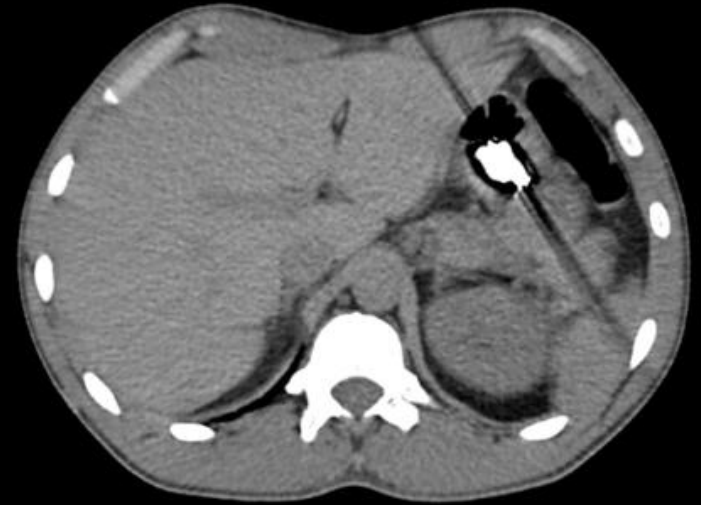
Figura 4. Objetos metálicos não especificados na luz gástrica, promovendo artefatos de endurecimento de feixe na TC de abdome superior sem contraste. Ressalta-se a hiperdensidade do material metálico ao método e os artefatos relacionados. Não havia sinais de ruptura parietal.

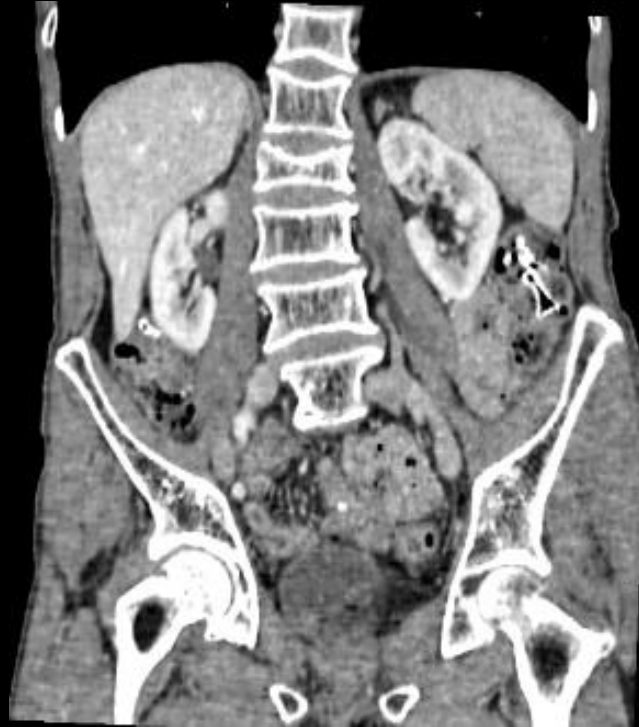
Figura 6. Paciente masculino, 78 anos, confuso, trazido ao serviço com história de dor abdominal, sem demais queixas. TC contrastada em fase portal no plano coronal mostra diversos objetos irregulares, alguns pontiagudos, no ângulo esplênico e cólon descendente, compatíveis com ossos, porém sem sinais de perfuração ou obstrução intestinal.

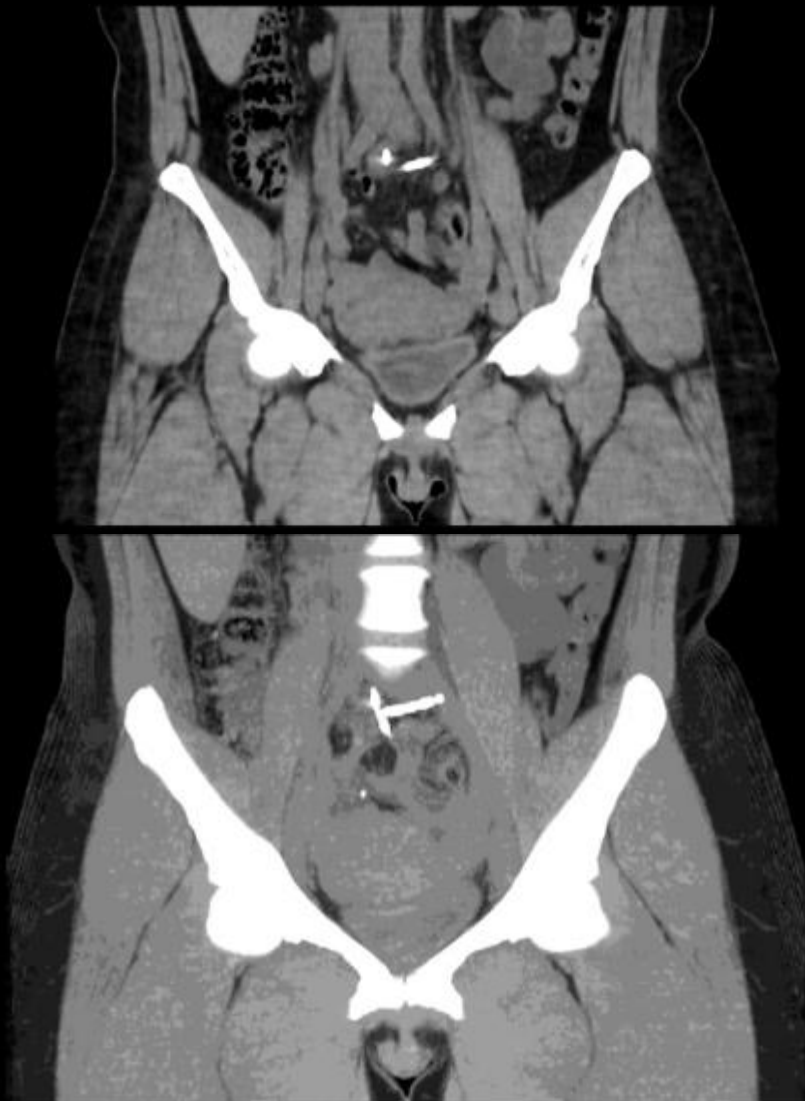
Figura 10. Paciente, 37 anos, com dor em baixo ventre e sangramento transvaginal, com ultrassonografia pélvica mostrando cavidade uterina vazia. Prosseguimento investigativo com TC de abdome inferior sem contraste, em plano coronal (A) e reconstrução mip (B) evidencia DIU fora da cavidade uterina, na topografia da bifurcação das ilíacas.
